### PROJEKT 1 // HOTEL

## Aufstockung mit Weitblick

Das ehemalige Bad Hotel in Bad Teinach wurde modernisiert und dabei grundlegend umgebaut. Teilabriss und Aufstockung standen an. Die konstruktive Lösung bot dabei der Holzbau.

# Leichtgewichtig überbaut

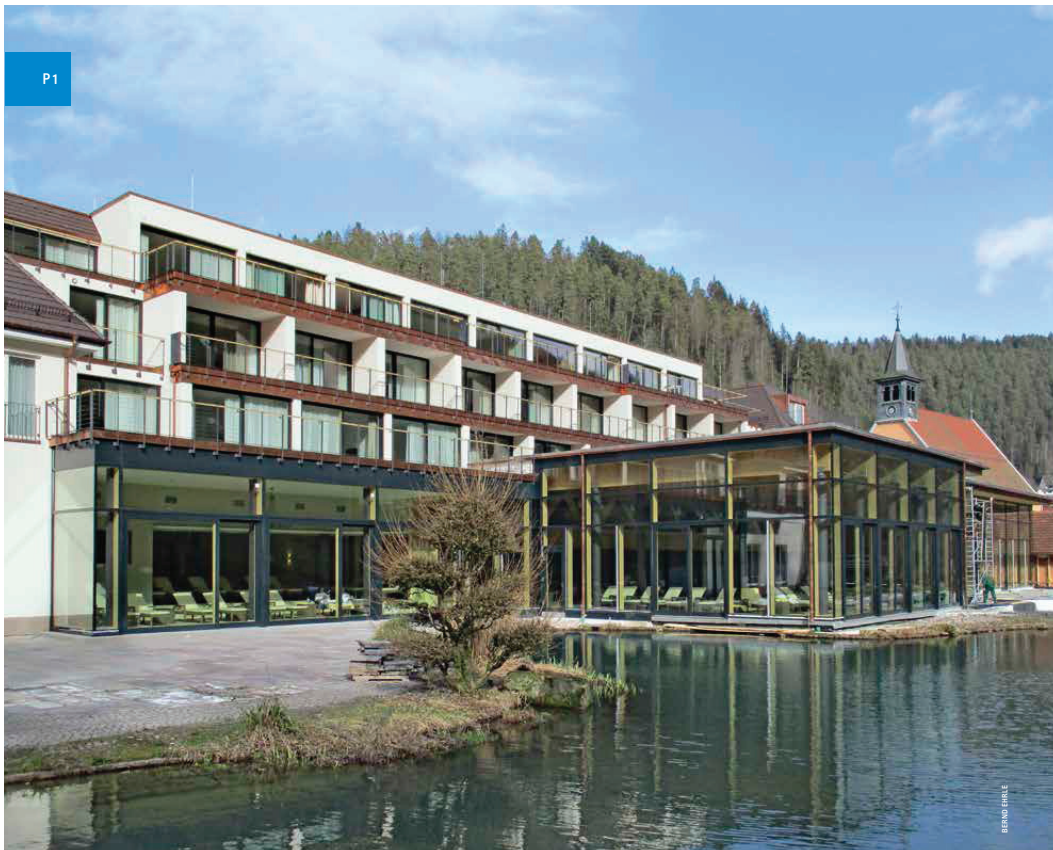
▲ Die Rückseite des umgebauten „Hotel Terme“ öffnet sich mit seiner gestaffelt ausgeführten Ausstockung zur Natur hin

öffnet. Auch die abgetreppte Gebäuderückseite mit ihren großen Balkonen vor den Zimmern dient dieser Absicht. Die Hotelzimmer erhielten zudem raumbreite wie -hohe Fenster, sodass der Innenraum optisch fließend in den Außenraum übergeht. So erscheinen sie besonders großzügig und hell. Mit derselben Idee entstand die neue 5,5 m hohe Schwimmhalle mit Flachdach und Glasfassaden.

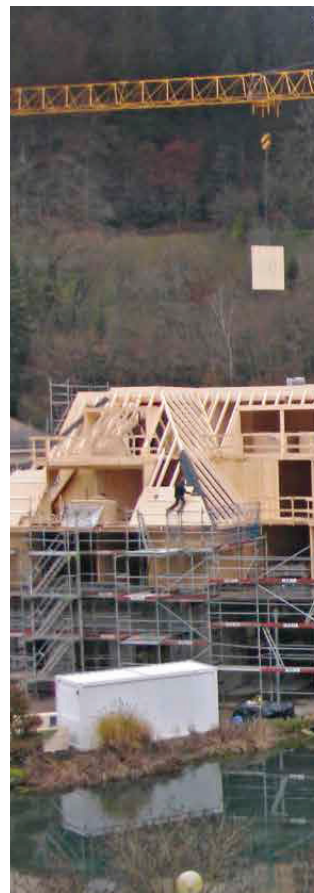
► Die Leichtbauweise in Holz ermöglichte es, eine dreigeschossige Aufstockung zu errichten, ohne dass in die bestehenden Fundamente eingegriffen wurde

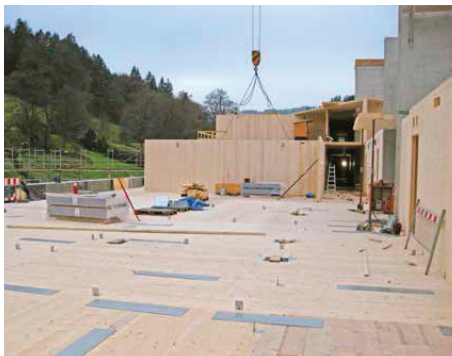
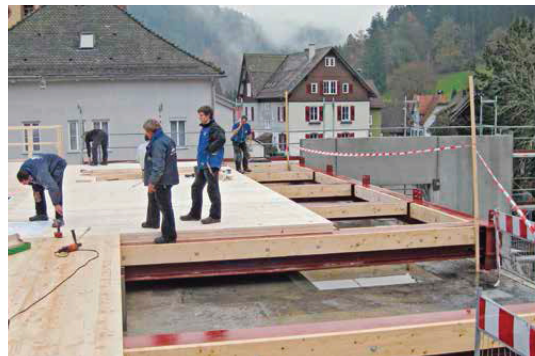
▲ Die Deckenelemente sind sowohl über Stoßdeckleisten als auch über Nagelbleche zu schubfesten Deckenscheiben verbunden

Außen- und Innenwände beträgt 9,4 cm. Längs und quer angeordnet, steifen die 3 m hohen Wandscheiben das Gebäude vertikal aus. Die Geschossdecken-Elemente ( $d = 14$  cm) beziehungsweise die Decken-Elemente über dem Dachgeschoss ( $d = 18,2$  cm bis  $20,8$  cm) sind maximal 2,95 m breit und bis zu 13,20 m lang. Zu Scheiben verbunden, sorgen sie für die horizontale Aussteifung.

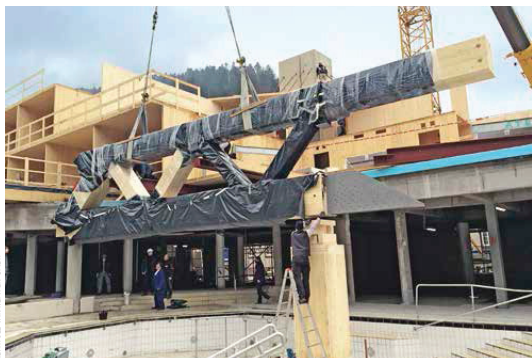
◀ Montage des in zwei Teile geteilten Fachwerkträgers, der den vorderen Teil des mittleren Gebäudebereichs abfängt

Der Fachwerkträger ist nicht nur Auflager für die Dachbinder, sondern fängt gleichzeitig einen Teil der Aufstockung ab. Auf jede Stütze kommen etwa 150 Tonnen Bemessungslast. Notwendig gemacht hat ihn das neue Konzept, das nicht ganz auf den alten Grundriss gepasst hat. Zu diesem Zweck hat man einige Stahlträger des Trägerrosts über den Bestandsunterbau hinausgeführt und dessen freie Enden an den Fachwerkträger angeschlossen. Dass dieser dann

Das Eigengewicht des Fachwerkträgers kommt auf 27 Tonnen. Um ihn mit dem auf der Baustelle vorhandenen Kran von der Straße aus über das Haus hinweg einheben zu können, wurde er in zwei Teilen vorgefertigt und vor Ort zusammengesetzt. Bei der Zusammenführung des Fachwerkträgers diente ein Auflagerbock als Montage- und Justierungshilfe. Der Montagestoß wurde auf der Baustelle händisch ausgeführt. Aufgrund der massiven Dimensionen des Trägers konnte der erforderliche Brandwiderstand von 60 Minuten ebenfalls über den Abbrand nachgewiesen werden.
